# Visite technique Rénovation globale test

**Adresse :** 11 rue Marcel cachin

**Ville :** Escaudain

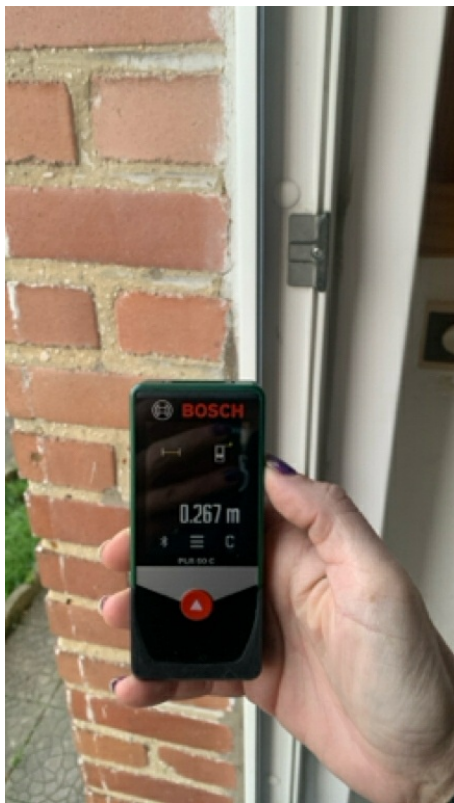
Photo de l'épaisseur du mur avec réglé :

**Epaisseur des murs en cm :** 26,7

**Isolation des murs :** Tous les murs sont isolés de l'intérieur avec de la laine de verre 120mm et recouverts de placo.  
L'isolation a été posée fin 2023, le propriétaire a bénéficié de l'isolation à 1€.

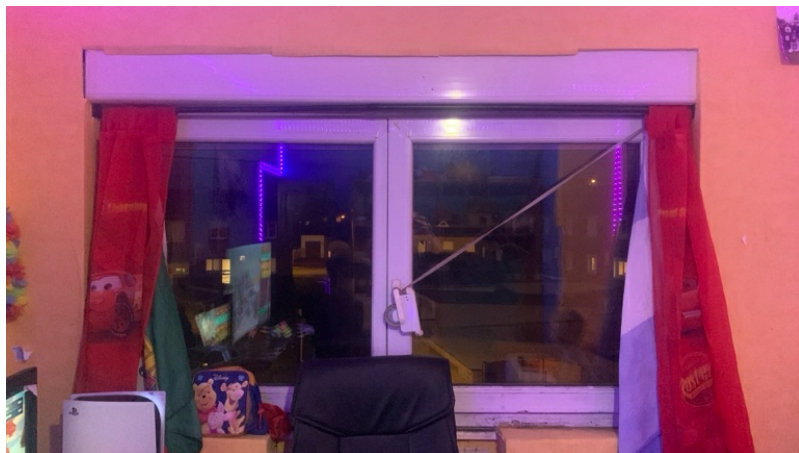
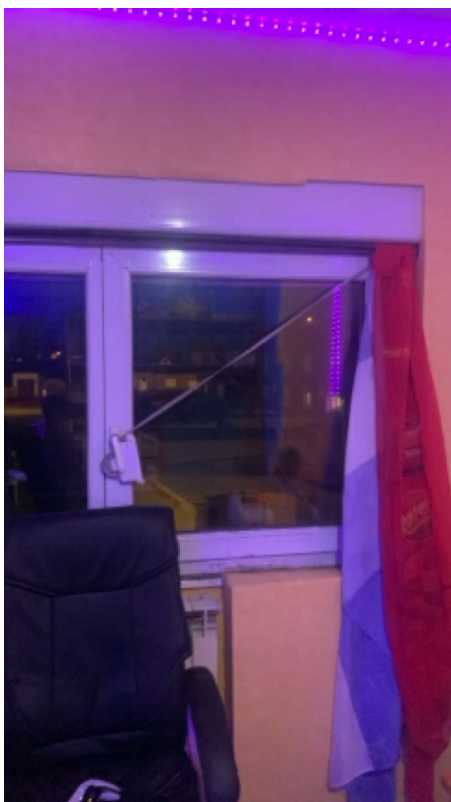
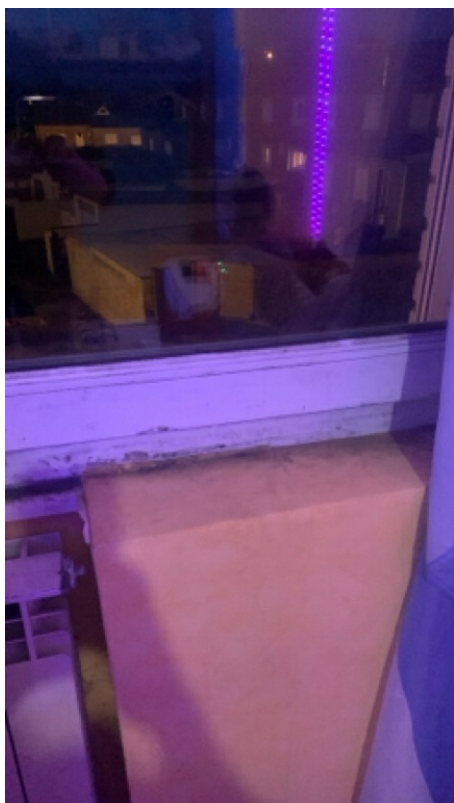
Photo ouvrant 1 :

**Précisions ouvrant 1 :** Pvc, Simple vitrage, Volet roulant, Nord

**Observation :** Chambre 2 volet cassé, présence d'humidité sous la fenêtre

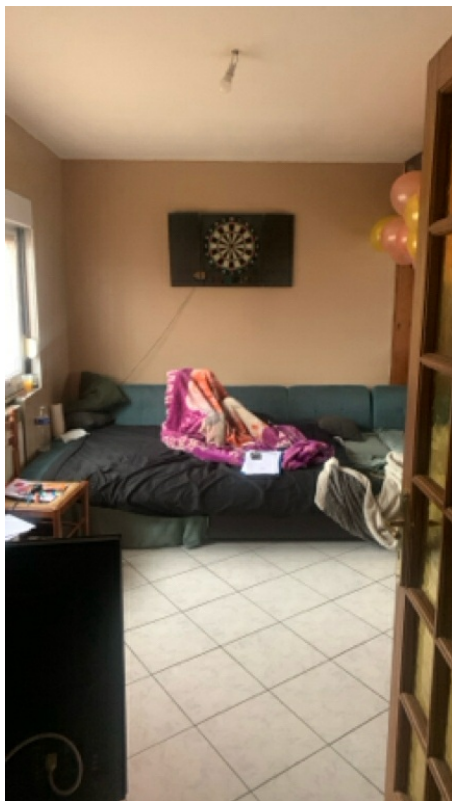
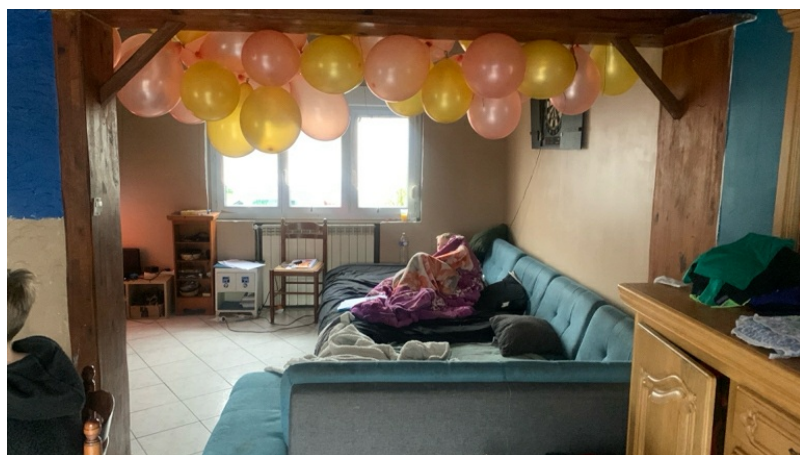
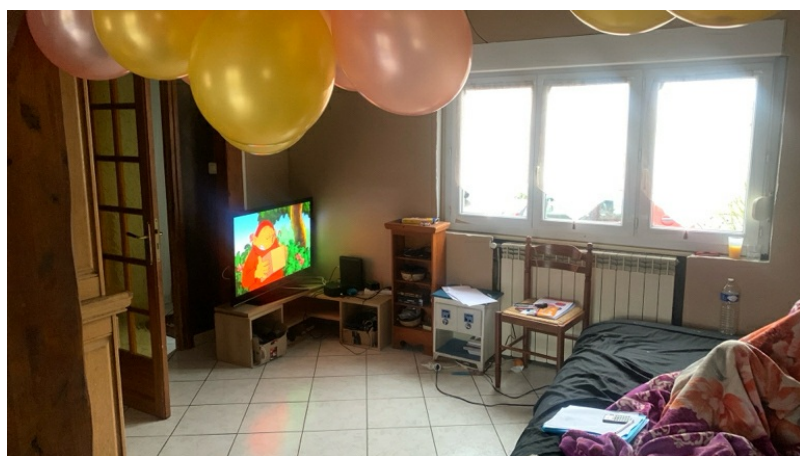
Photo :

**Observation :** Le mur a été isolé par l'intérieur par de la laine de verre et recouvert de placo. Les contours de fenêtre n'ont pas été recouverts de placo, la laine de verre est visible.

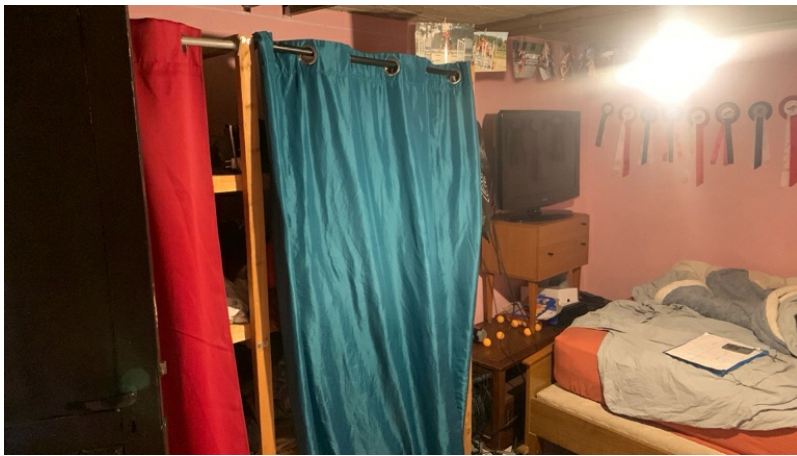
**Photo :**

**Observation :** Chambre 4. La grosse partie de cette chambre est sous la cuisine salle à manger.  
La petite partie est située sous la terrasse.  
Le plafond de cette chambre n'est pas isolé.  
L'ouvrant 1 est une fenêtre dont les 2/3 de gauche ne s'ouvrent pas et le 1/3 de droite s'ouvre.  
Beaucoup d'air passe dans cette chambre.

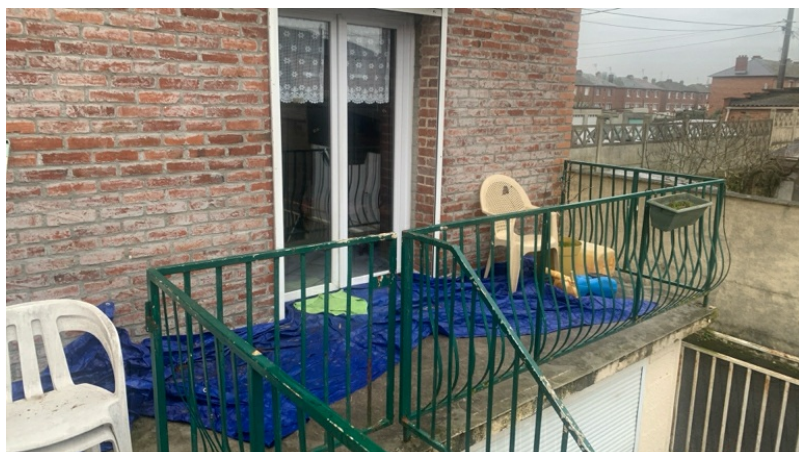
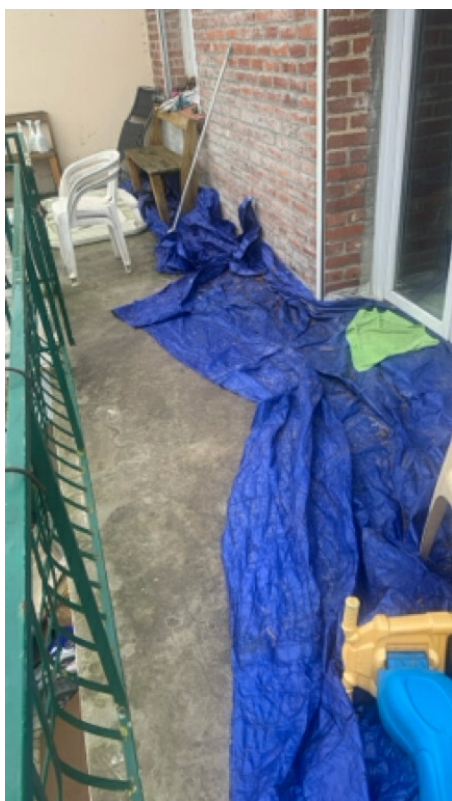
**Photo Toit 1 :**

**Isolation Toit 1 ? :** Non

**Observation :** Il s'agit de la terrasse devant la cuisine, au dessus de la chambre 4. Elle se situe au rdc.

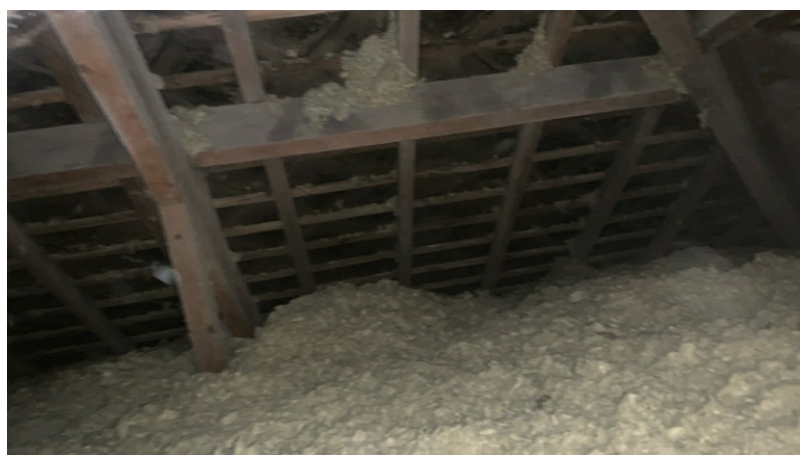
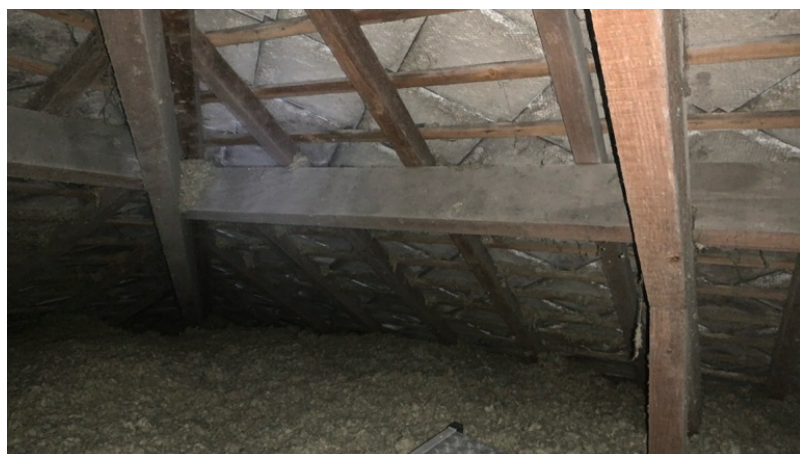
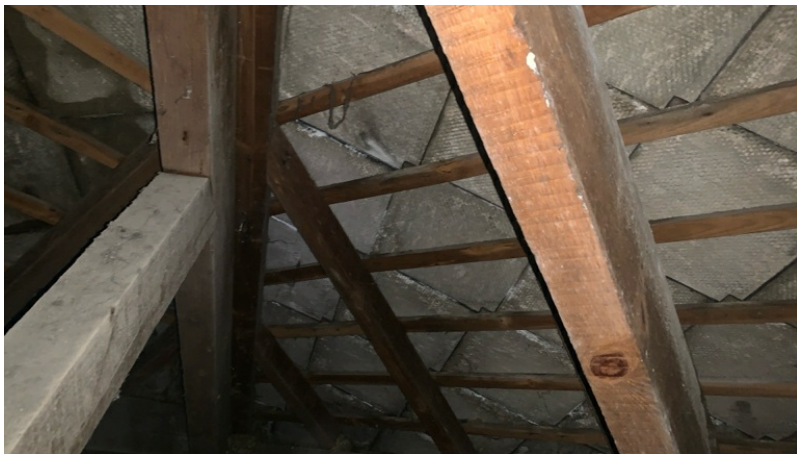
**Photo Toit 3 :**

**Précisions isolation Toit 3 :** Laine de verre soufflée en 2020 de 20 cm.

**Précisions isolation des rampants T3 :** Nous voyons directement les tuiles. Pas d'isolation.

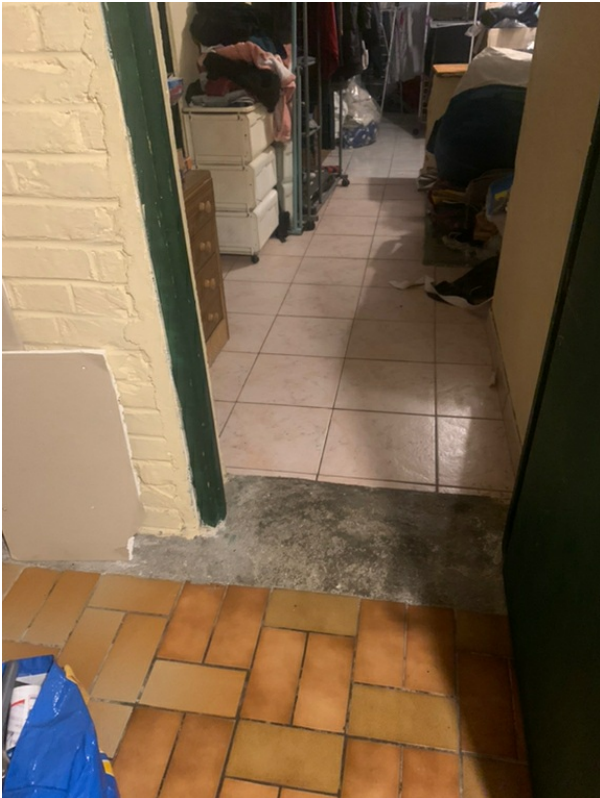
Photo P1 :

Nature du P1 : Dalle béton

Y a t il de l' isolant dans ce P1 ? : Non

Observation : Tout le niveau -1 est sur terre plein.

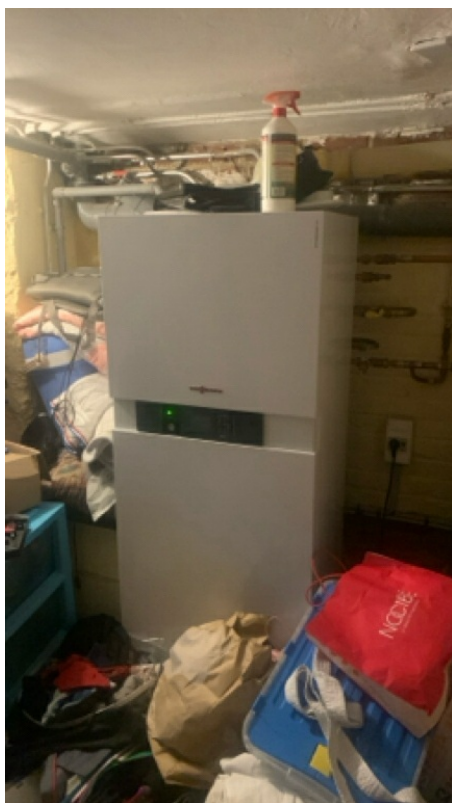
Photo du générateur :

Type de générateur, emplacement : Chaudière à condensation, Au sous-sol

Année de mise en service : 2022

**En état de fonctionnement ou hors service ? :** En état

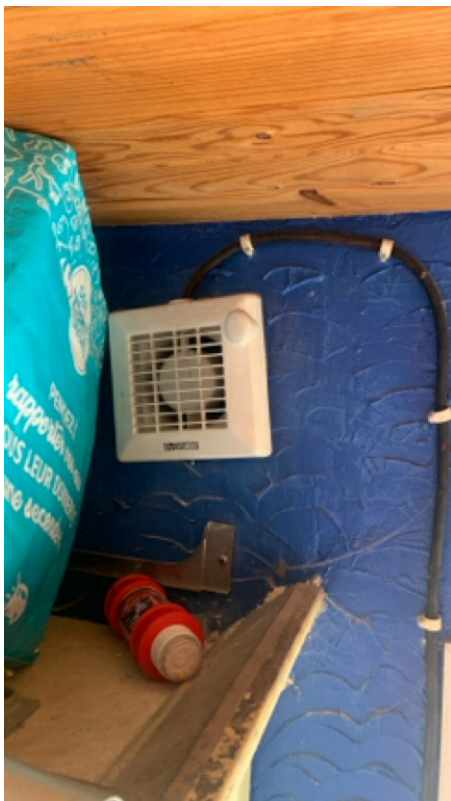
Photo VMC :

Type VMC ? : Simple flux

Année VMC ? : 2023

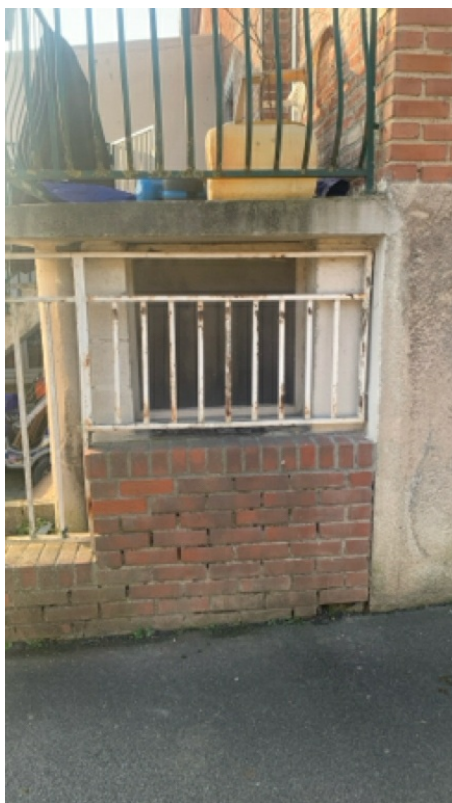
**Photo de la façade :**

**Observation :** Façade est donnant sur la chambre 4.  
Façade parpaing recouverte de briques.

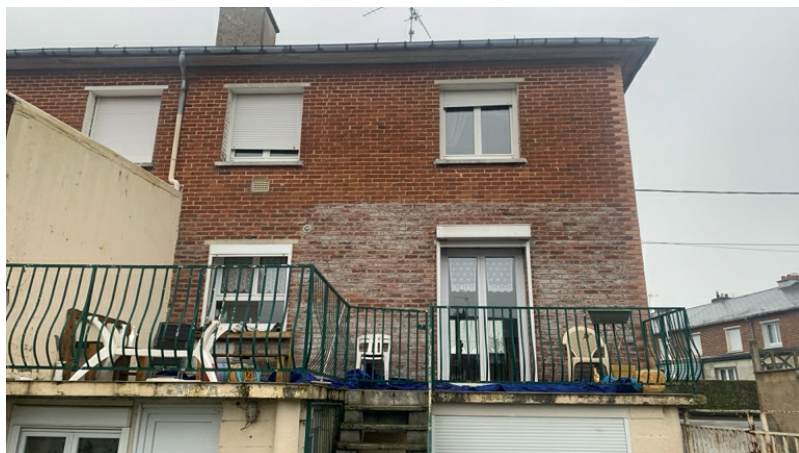
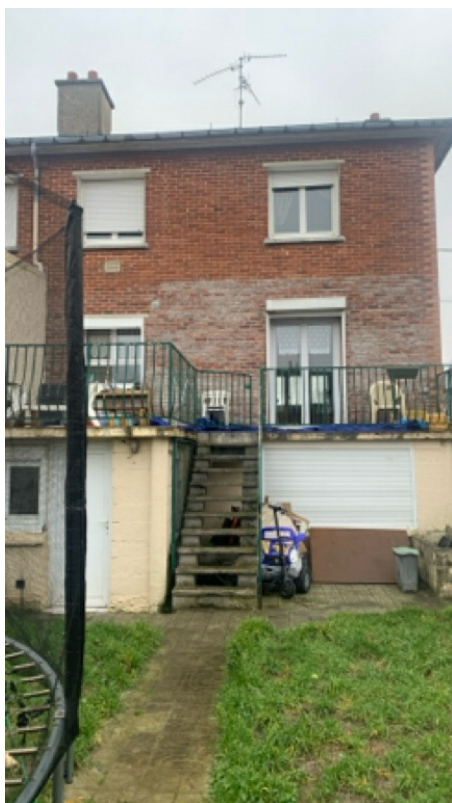
**Photo de la façade :**

**Observation :** Partie haute en brique. cette façade n'a pas été isolée.

- ITE façade sud qui n'a pas été isolée ITI
- Changement de la toiture
- Remplacement des ouvrants
- Vmc

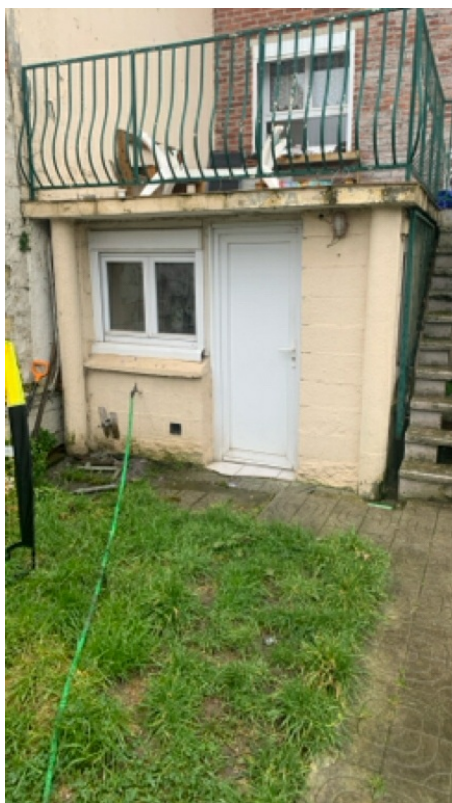
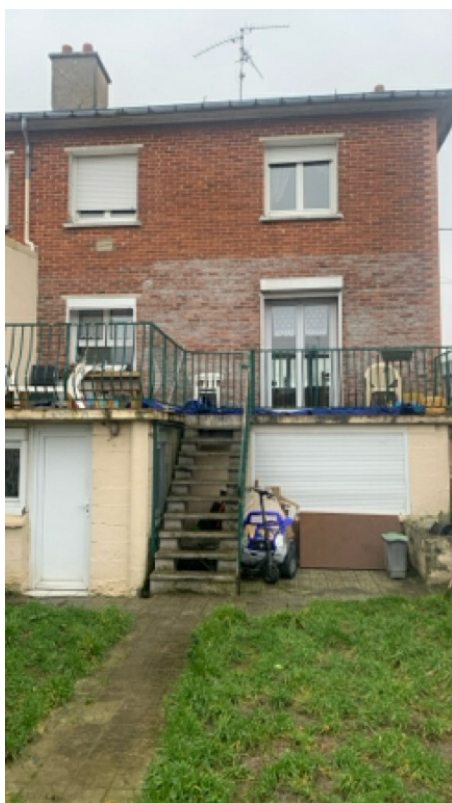
**Photo de la façade :**

**Observation :** Partie en bas à gauche en parpaings. façade non isolée.

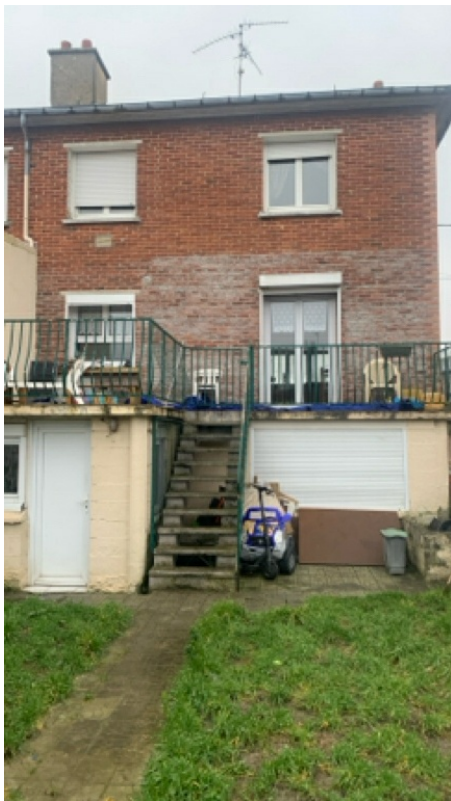
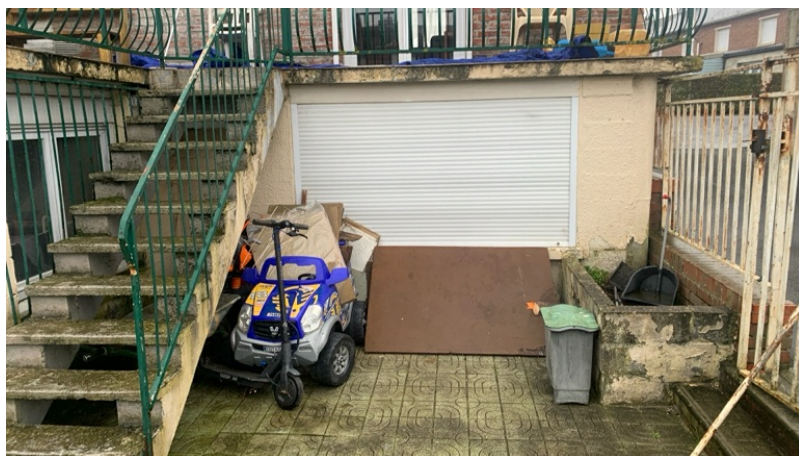
**Photo de la façade :**

**Observation :** Partie en bas à droite en parpaings.  
façade non isolée.

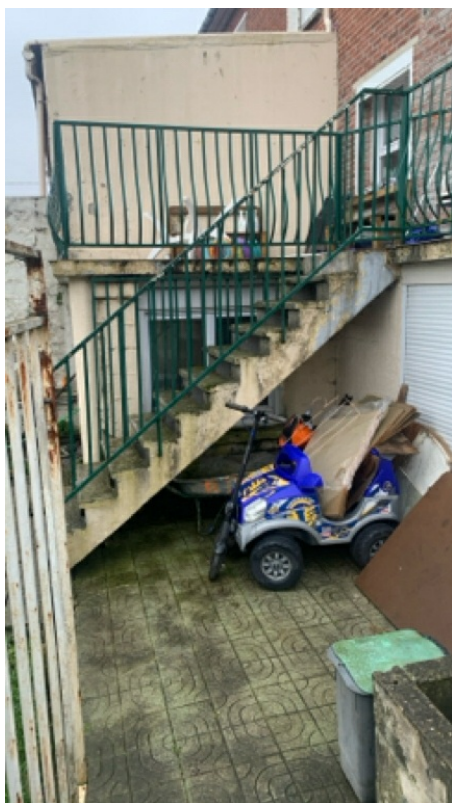
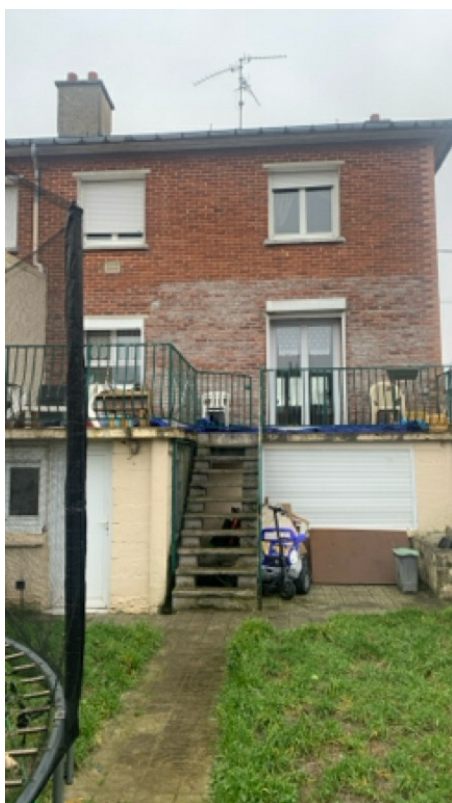
Photo de la façade :

**Observation :** Partie en bas derrière l'escalier en parpaings façade non isolée.  
L'escalier peut gêner une ITE, l'écart entre l'escalier et la façade est de 0,15m.
